## ENDELIG HÆNDELSESRAPPORT

STED: Fasterholt Hanggliding & Paragliding Center

KLASSIFIKATION: Havari

LUFTFARTØJ: Finsterwalder Funfex  
Byggeår 1987

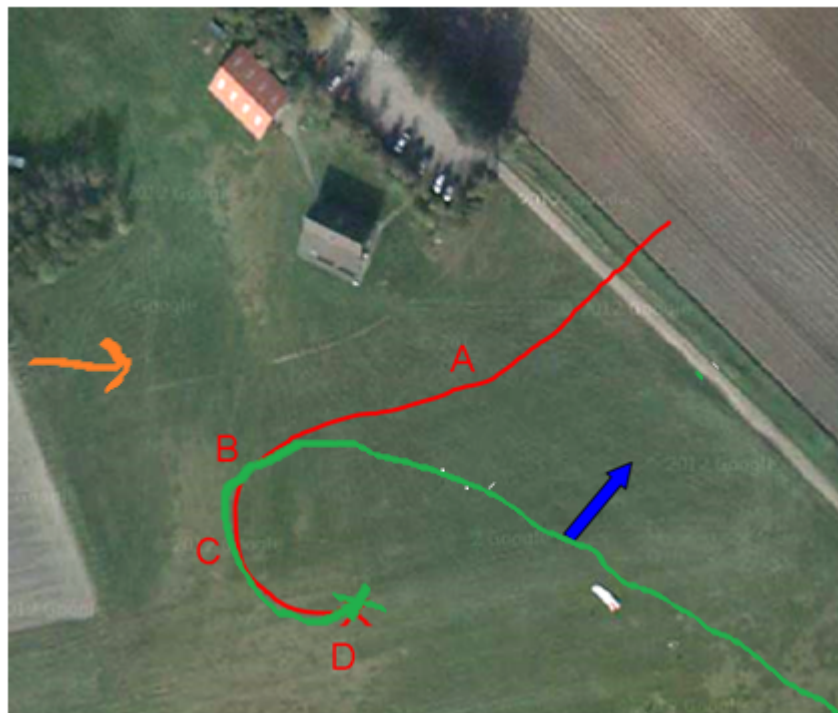
Der foretages en normal indflyvning til landing. Efter medvindsbenet drejes til venstre op imod vinden (A). Under drejet (B) øges krængningen yderligere. Da hangglideren er nær vinkelret på vinden (C), "tabes" venstre vinge i en højde af 5 - 10 m. Venstre vinge rammer jorden først (D), piloten rammer jorden hårdt, og hangglideren fortsætter bevægelsen 180 grader rundt til venstre.

Vidneudsagn er reflekteret i den blå vindpil og det røde spor. Pilotens udsagn i den orange vindpil og det grønne spor

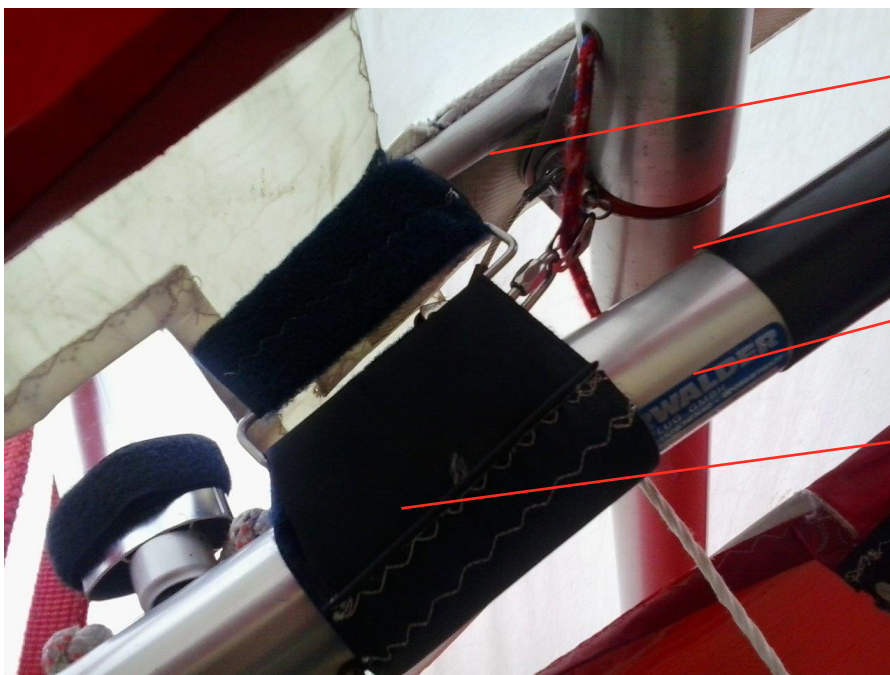
Der etableres en fleksibel forbindelse mellem køl og sejl med et bredt velcro-bånd. Længden og dermed hvor stram forbindelsen etables, er ikke defineret.

Piloten bestemmer herved hvor stram forbindelsen mellem sejl og køl skal være. Hvis velcro-båndet strammes meget, trækkes den midterste sejlpind ned mod tværspæret.

Som beskrevet ovenfor, kan hændelsen skyldes en strukturel ændring af hangglideren som har skabt en asymmetri. Årsagen hertil er formentlig at velcrobåndet har været strammet så meget, at sejlpinden er blevet trukket ned mod tværspæret. Hermed har tværspæret ikke haft mulighed for at vandre fra side til side under manøvre. Endvidere kan sejlpinden skubbes ud til den ene side og låses i sin position af en bolt på tværspæret. Dette vil kunne forklare en vedvarende asymmetri og ikke kun en nedsat roll respons.

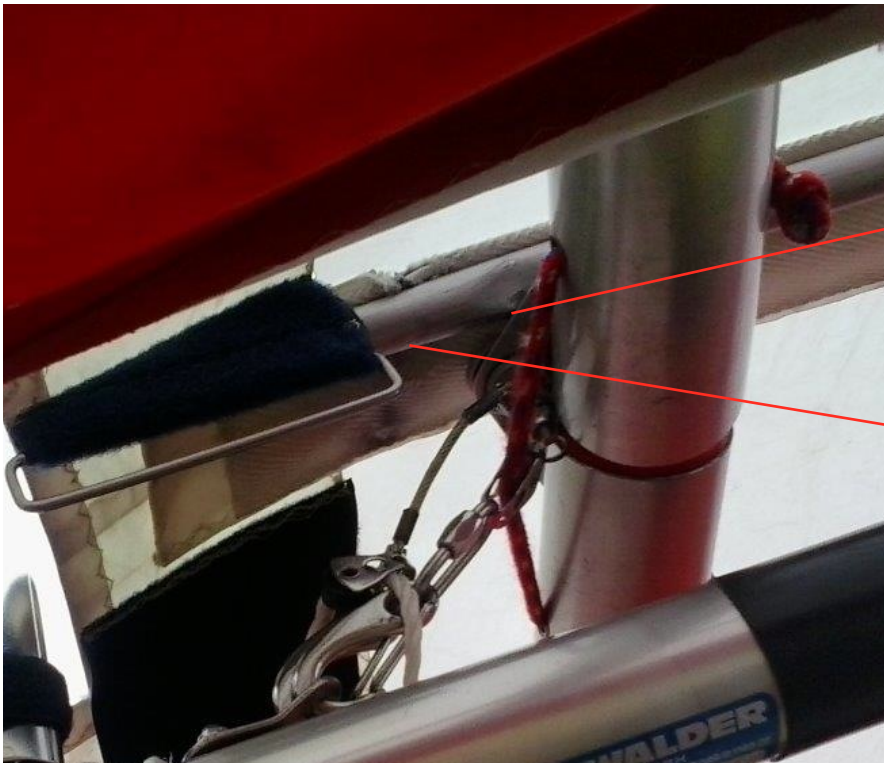
Bule i sejlspind

Sejlpind klemt ned  
mod tværspæret.

Sejlpinden bar tydelig præg af at have været under stor belastning fra bolten på tværspæret idet der var en bule og tydelige ridser i sejlpinden.
